# **ДОКЛАД ОТ ИЗВЪРШЕНО** **КОНСТРУКТИВНО ОБСЛЕДВАНЕ**

**ОТНОСНО:** „Многофамилна жилищна сграда „ЕПЖБ 5а“ находяща се в УПИ XII, кв. 95, ж.к. „Юг“, с. Горна Малина, община „Горна Малина“, одобрена за финансиране по „Национална програма за енергийна ефективност на многофамилни жилищни сгради“

гр. София  
Септември- Октомври 2015 год.

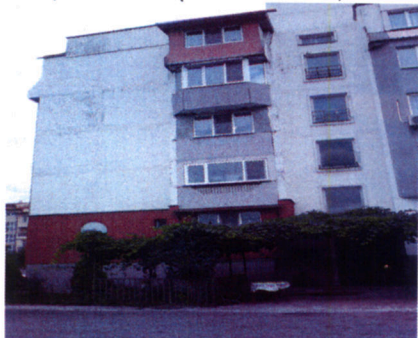
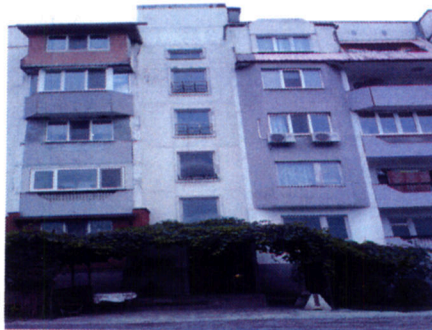
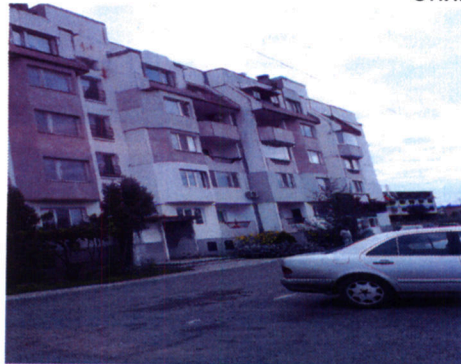
Жилищната сграда се състои от три секции всяка от която е на пет етажа с по-петнадесет апартамента ( снимка № 1, снимка № 2 и снимка № 3 ).

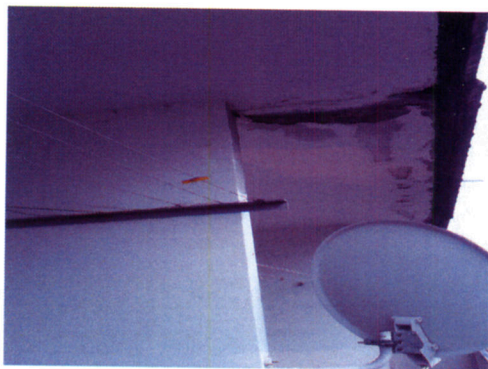
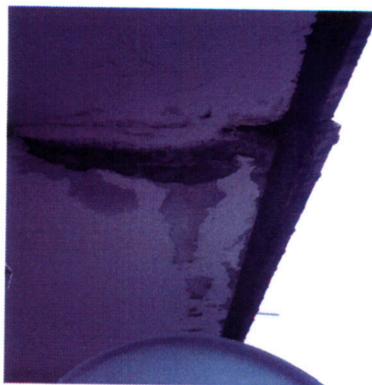
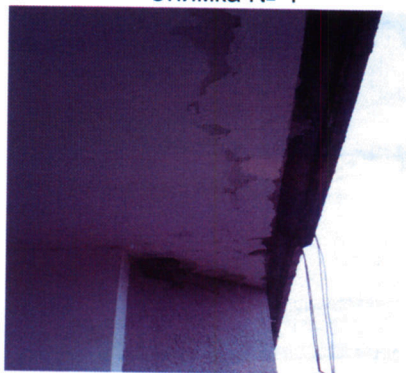
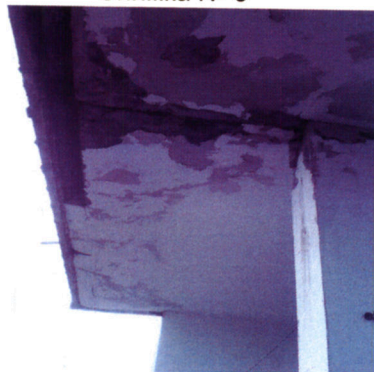
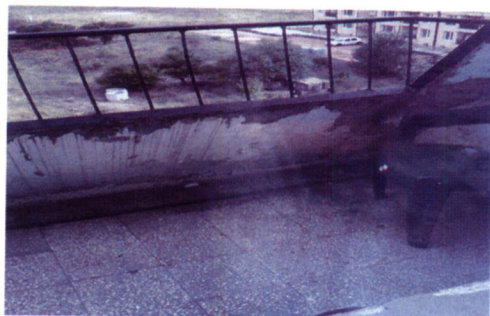
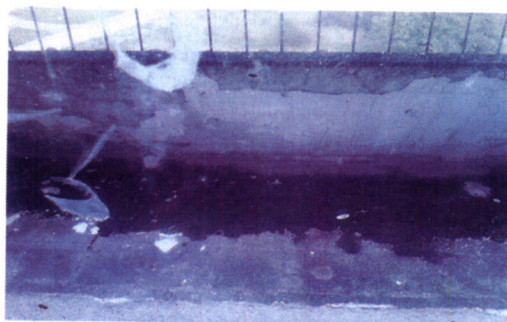
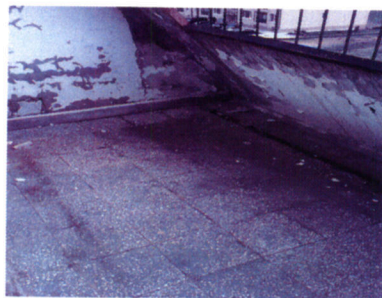
Добра представа за състоянието и качеството на бетона се установява от визуалния оглед на конструктивните елементи. Положения бетон в носещите елементи от конструкцията, е добре уплътнен и не са установени каверни, работни фуги или разслоения вследствие от лошо уплътняване. Видимо навсякъде има достатъчно бетонно покритие на конструктивните елементи с изключение на терасите и на апартаментите, който не се обитават. Там се наблюдава поради запушване на каналите на терасите за оттичане на водата, наводняването на апартаментите, задържането на водата продължително време през годините протичане което е довело до обрушване на мазилката на терасите и до оголване на арматурата. Препоръчвам спешно да се замажат тези оголени места, защото арматурата е започнала да корозира (сники № 4,5,6,7,8,9,10).

Препоръчваме спешен ремонт на покрива на сградата – да се положи нова топло и хидроизолация, за да се предотврати теча заради който има наличие на Черен Мухъл (снимка №45,46,47,48) и ремонт на обрушената мазилка на терасите, за да се предотврати корозията на оголената арматура.

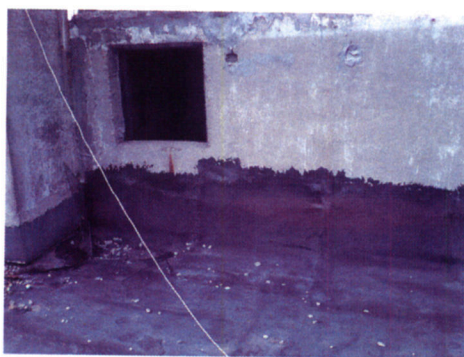
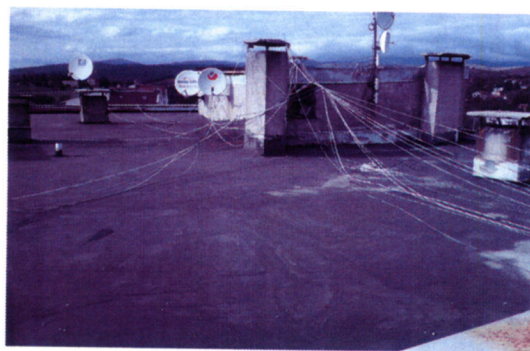
Покривната конструкция на блока е плосък покрив върху масивна основа – носещи тънки ивични панелки; с рамки от стоманобетон и покривни панели; с монолитни плочи върху носещи греди и колони – Пример (фиг.№3) (снимка №11 и снимка №12).

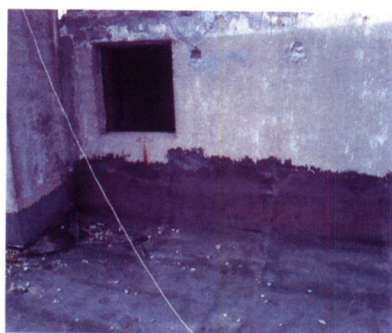
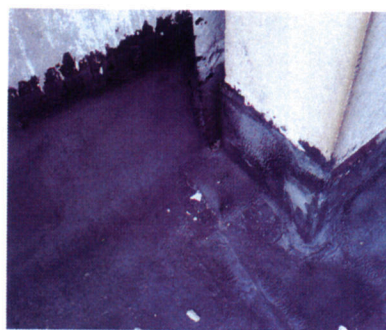
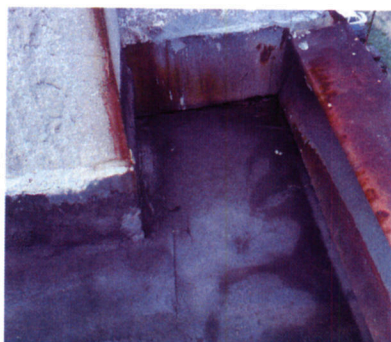
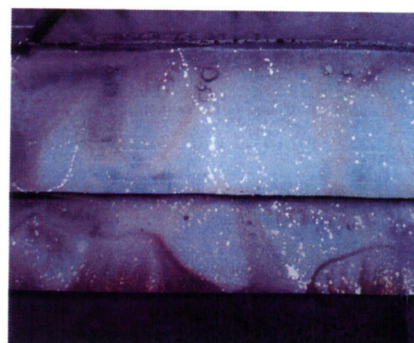
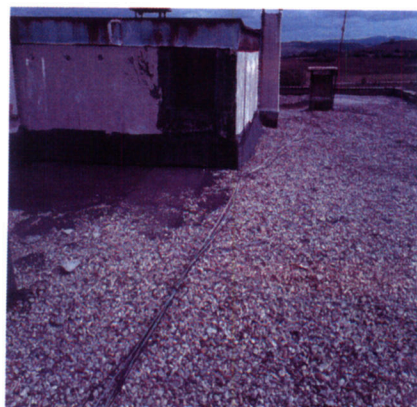
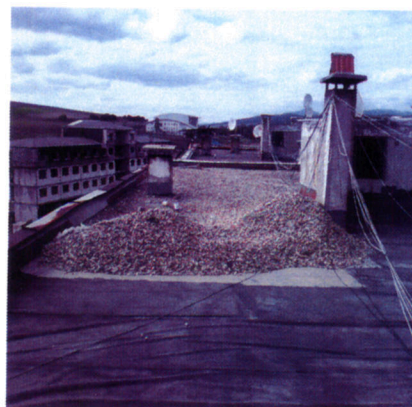
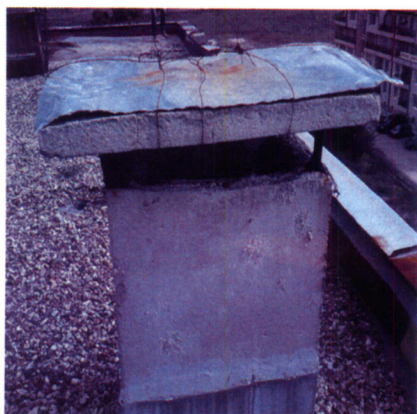
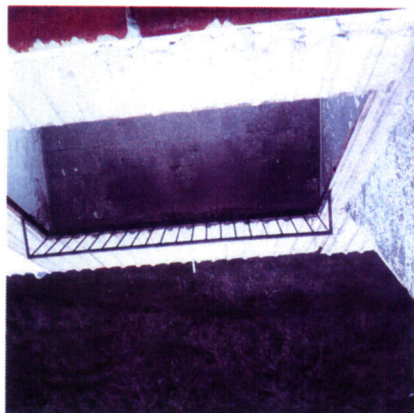
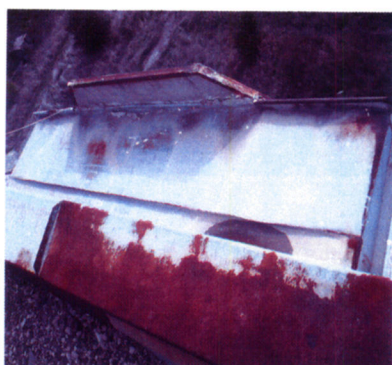
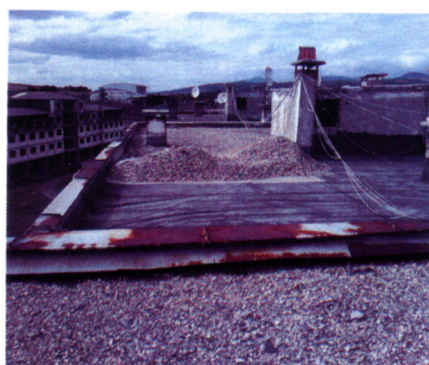
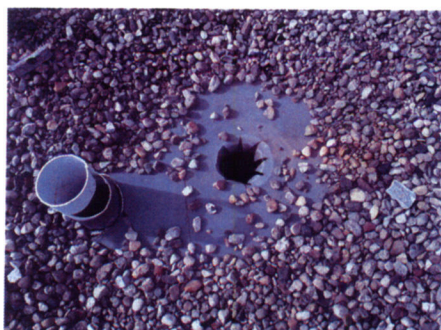
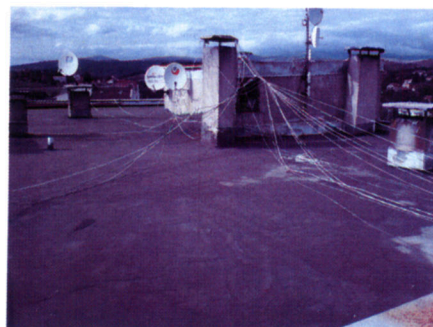
Основният недостатък е външното отводняване на покрива заради остарелия тип пренасяне от скатния покрив характерно за този период в строителството.

През годините на два от входовете на блока е правен некачествен ремонт на покрива. Използваната хидроизолация от битумни плоскости на асфалтова основа като материал е остаряла и с изтекъл срок на годност. И поради тази причина препоръчвам спешен ремонт на покривната хидроизолация и топлоизолацията на блока. От направеният оглед след няколко дни на валежи не се забелязва задържане на вода по покрива, но не забелязваха силни течове от оттичащите се отвори /воронки/ – Пример (фиг.№5) и (снимки № 13,14,15,16,17,18,19,20,21,22,23,24).

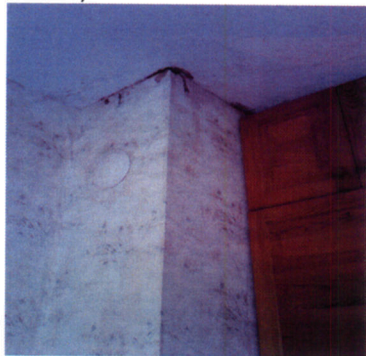
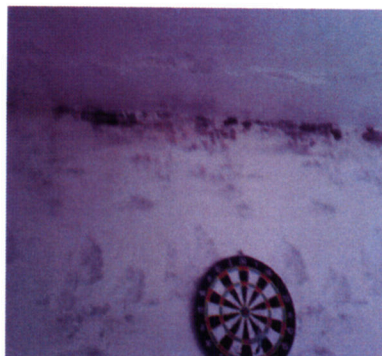
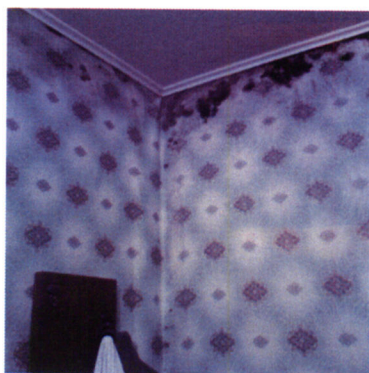
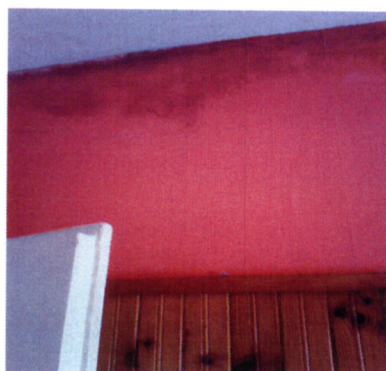
От направеното наблюдение по-всички апартаменти в блока се наблюдава теч именно от наводнените тераси и от покрива на сградата. В почти всички апартаменти в следствие на тези течове се наблюдава наличието на изключително опасния за здравето на човека Черен Мухъл. Препоръчвам спешни мерки по отстраняването на тези течове.

Именно от там се дължи и теча които се наблюдава в почти всички апартаменти в блока (снимки №25,26,27,28).

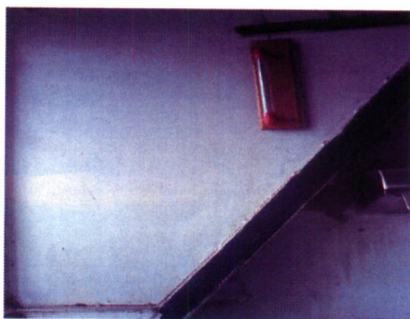
Снимка №29

Парапетите са метални с дървени прегради, стълбите са готови стъпала върху стоманобетонна конструкция и мозаечни плочи. Стълбището е с гладки повърхности, без големи чупки (снимка №29).

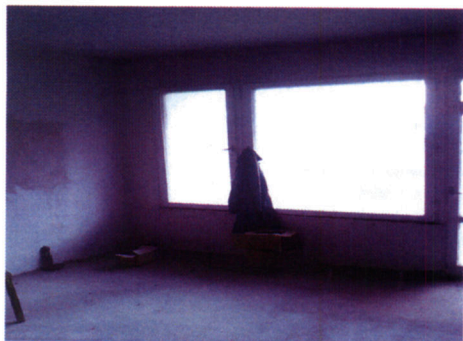
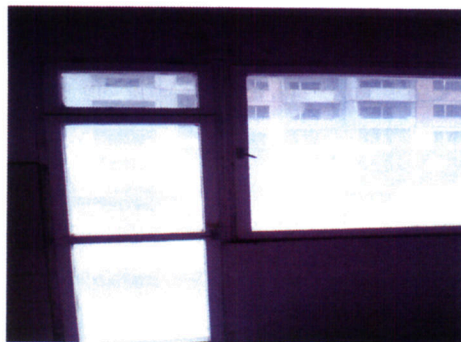
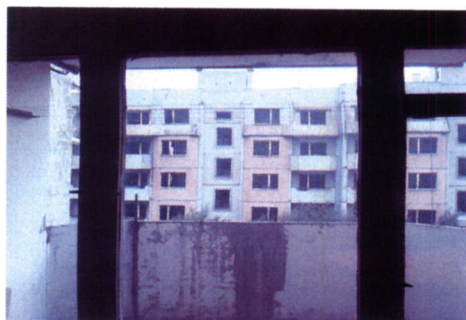
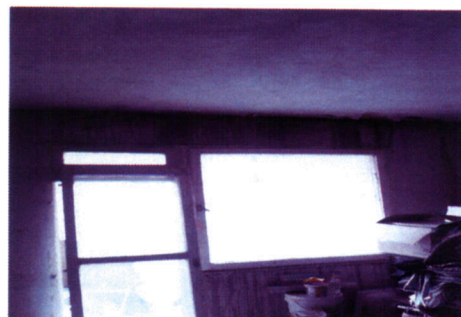
В повечето от апартаментите и тези които не се обитават прозорците са двукатни и е приложен масовия метод за изпълнение на панелите с вложени в тях прозорци още при изливането на бетона (снимки №30,31,32,33).

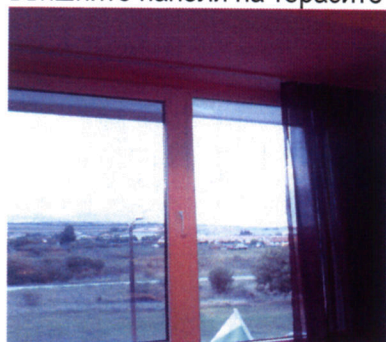
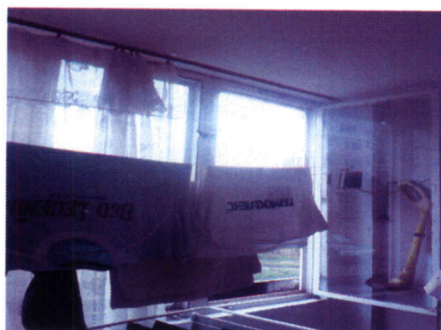
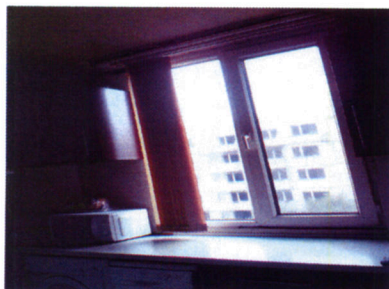
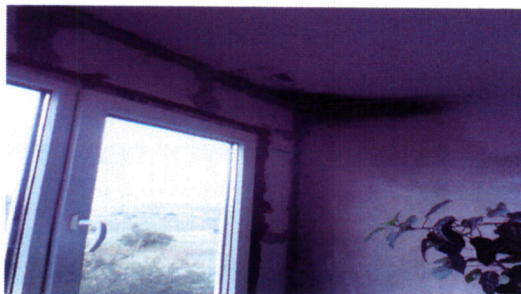
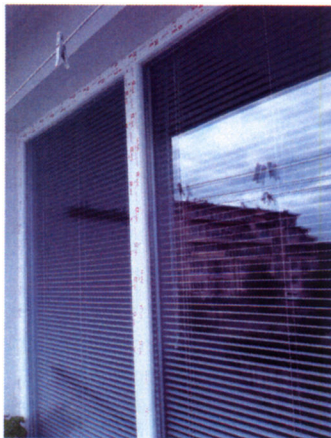
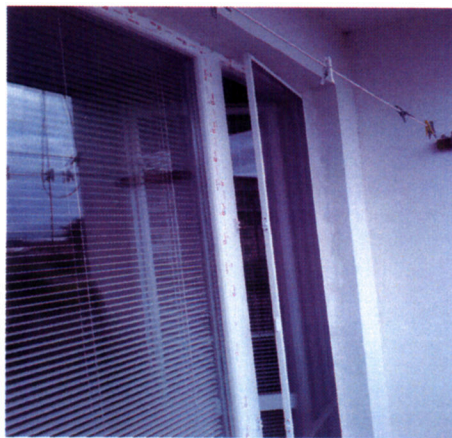
Следствие на поставена топлоизолация на част от апартаментите в трите входа на блока дървената двукатна дограма е заменена с PVC дограва , без да се нарушава конструкцията на външните панели на терасите (снимки №34,35,36,37,38,39).

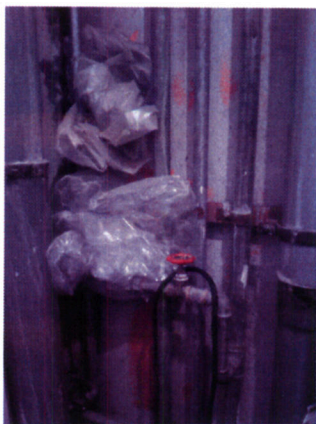
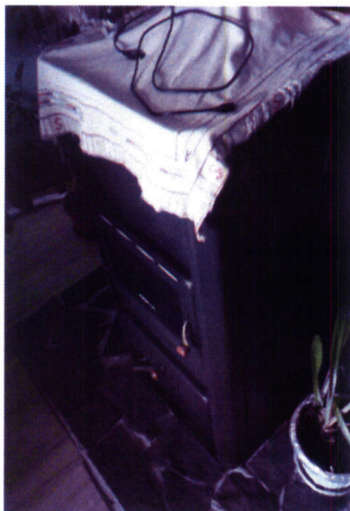
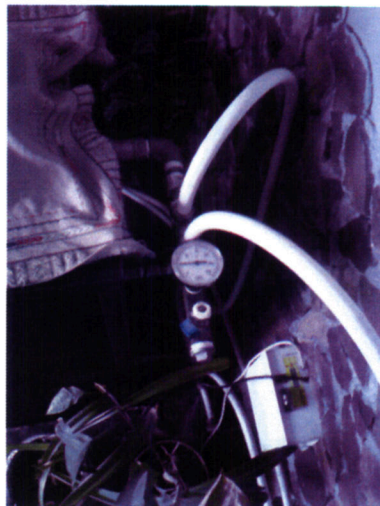
Сградата е водоснабдена със студена вода от съществуващ централен водопровод на с „Горна Малина“. Топлата вода в апартаментите на цялата сграда се осигурява от бойлери или от котлета. (снимки №40,41,42).

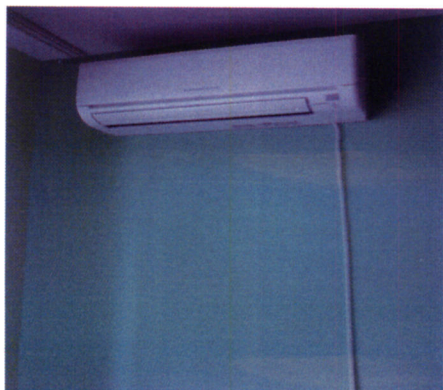
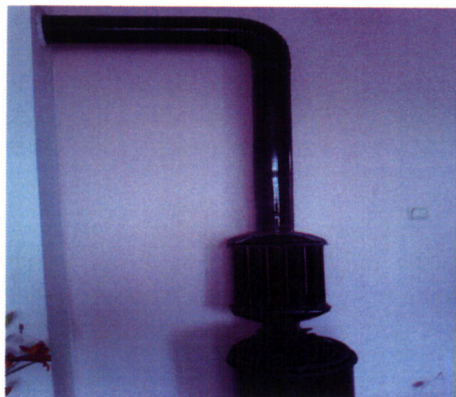
На места се използват заложените комини в апартаментите за извеждане на дима (снимка №43,44).
