# **ДОКЛАД ОТ ИЗВЪРШЕНО** **КОНСТРУКТИВНО ОБСЛЕДВАНЕ**

**ОТНОСНО:** „Многофамилна жилищна сграда „ЕПЖБ 5а“ находяща се в УПИ XII, кв. 95, ж.к. „Юг“, с. Горна Малина, община „Горна Малина“, одобрена за финансиране по „Национална програма за енергийна ефективност на многофамилни жилищни сгради“

гр. София  
Септември- Октомври 2015 год.

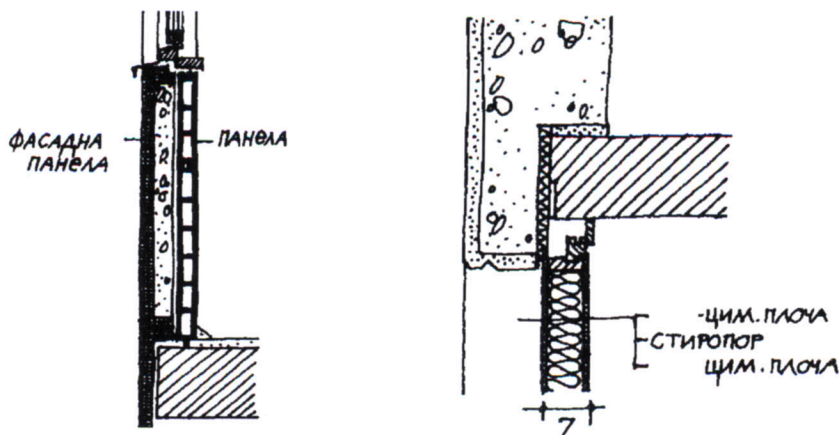
Сградата е изградена от монолитни стоманобетонни подови конструкции – подови панели – плътни с дебелина 14 см и панели тип /трислойни/ – като носещи – Пример – (фиг. №1) , така и неносещи с делелина от 4 до 6 см, с фактурен слой или само с фактурна обработка; вътрешният конструктивен пласт е от 4 до 8 см при неносещите и от 8 до 14см при носещите панели. Изолацията в средата е с дебелина от 4 до 10 см. материалите за нея са пенобетон, пеностакло, пенопласт има и плочи от минерална и стъклена вата и ефективна керамика – Пример -(фиг №2).

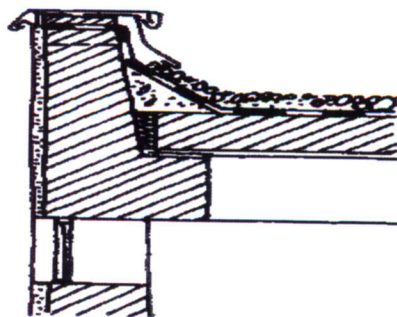
(фиг №3)

Покривната конструкция на блока е плосък покрив върху масивна основа – носещи тънки ивични панелки; с рамки от стоманобетон и покривни панели; с монолитни плочи върху носещи греди и колони – Пример (фиг.№3) (снимка №11 и снимка №12).

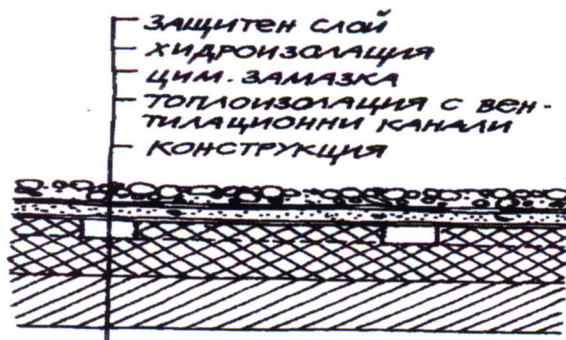
(фиг.№4)

Топлоизолацията е от сгурия, пенобетон, защитена от циментова замазка. Хидроизолацията е от два пласта асфалтова мушама, битумизиранно зебло и защита от пресят чакъл – Пример (фиг.№4).

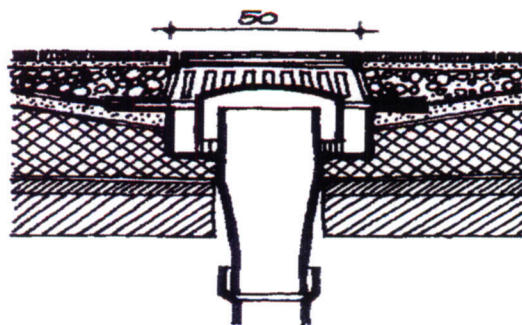
През годините на два от входовете на блока е правен некачествен ремонт на покрива. Използваната хидроизолация от битумни плоскости на асфалтова основа като материал е остаряла и с изтекъл срок на годност. И поради тази причина препоръчвам спешен ремонт на покривната хидроизолация и топлоизолацията на блока. От направеният оглед след няколко дни на валежи не се забелязва задържане на вода по покрива, но не забелязваха силни течове от оттичащите се отвори /воронки/ – Пример (фиг.№5) и (снимки № 13,14,15,16,17,18,19,20,21,22,23,24).
